EL PLAN DE CONSERVACIÓN Y MANTENIMIENTO EN EL PATRIMONIO ARQUITECTÓNICO. APLICACIÓN A LA ANTIGUA IGLESIA DE VERÓNICAS (MURCIA)

Pérez Martínez, Adrián
Ingeniero de Edificación

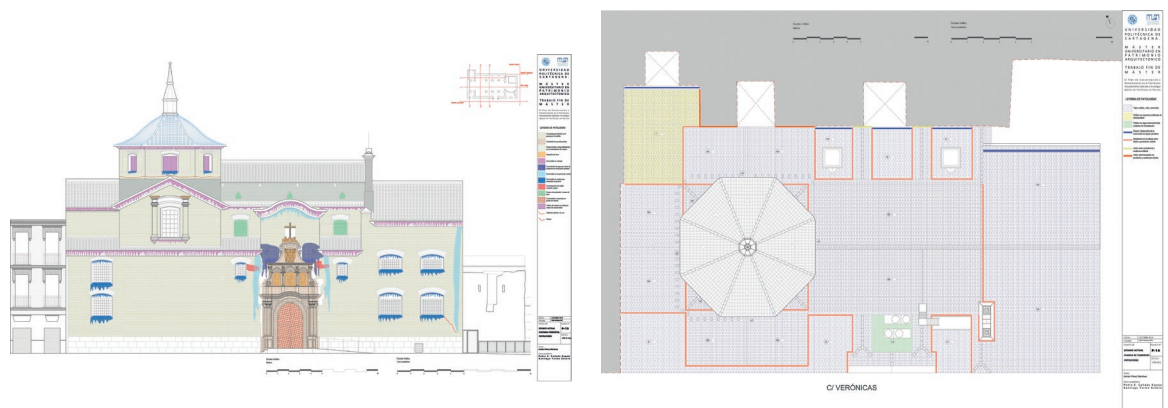
En términos generales, se ha podido comprobar que un gran número de las patologías existentes tienen su origen en el estado de conservación de las cubiertas, con coberturas deterioradas, sistemas de evacuación de aguas pluviales obstruidos o inexistentes que, unido a las dificultades de acceso desde la cubierta de la nave principal a los distintos faldones de las naves laterales por parte del personal encargado del mantenimiento, ha ocasionado la aparición continuada de patologías, subsanadas en reiteradas ocasiones, pero sin llegar a atajar el origen que las motiva, convirtiéndose en un flujo temporal continuo de aparición-reparación. Es por ello por lo que resulta necesario plantear una serie de intervenciones que subsanen las deficiencias detectadas, posibilitando las posteriores labores de mantenimiento y conservación de la Sala Verónicas (Figs. 4 y 5).

Figuras 4 y 5. Planos de fachada principal y cubierta, incluidos en el TFM, con ubicación y definición de las patologías detectadas en estos elementos.
